SERVICE INFO

Rupfende Kupplung bei Fahrzeugen der Fiat- und PSA- Gruppe

Mögliche Ursache: Fortgeschrittener Verschleiß im Ausrücksystem

Hersteller: Citroën
Fiat
Peugeot

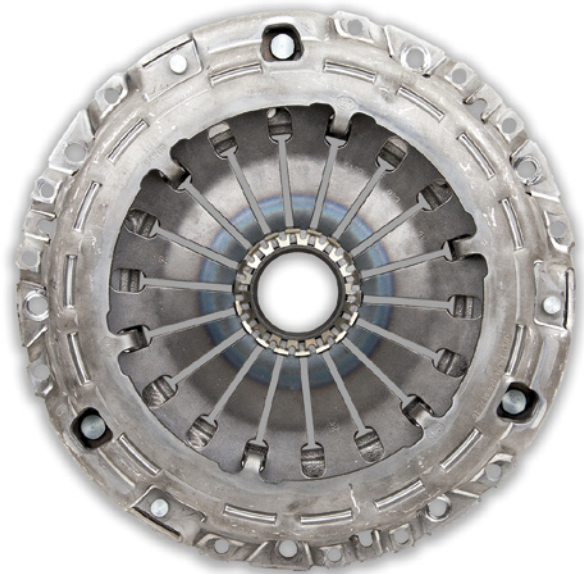
Verschiedene Modelle der oben genannten Hersteller sind mit gezogenen Kupplungen (Bild 1) ausgestattet. Tritt bei diesen Fahrzeugen Kupplungsrupfen auf, wird der Mangel in vielen Fällen nicht durch die Kupplung, sondern durch ein schadhafte Ausrücksystem verursacht. Für eine fachgerechte Reparatur empfiehlt es sich, auf folgende Punkte zu achten.

Bild 1: Druckplatte einer gezogenen Kupplung

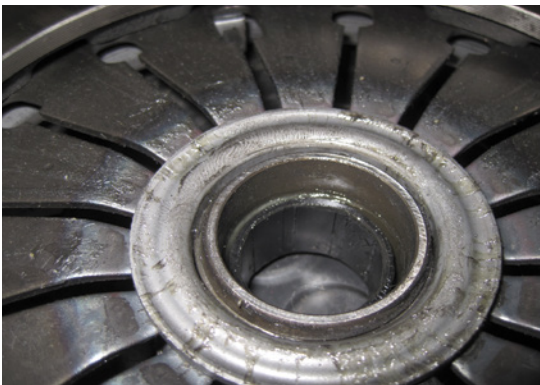
Bild 3: Fixierring des Ausrücklagers

Beim Einbau der neuen Kupplung darf der Fixierring (Bild 3) des Ausrücklagers **nicht** gefettet werden, da Schmierstoff auf die Reibflächen gelangen und zu einer rupfenden/ rutschenden Kupplung führen kann!

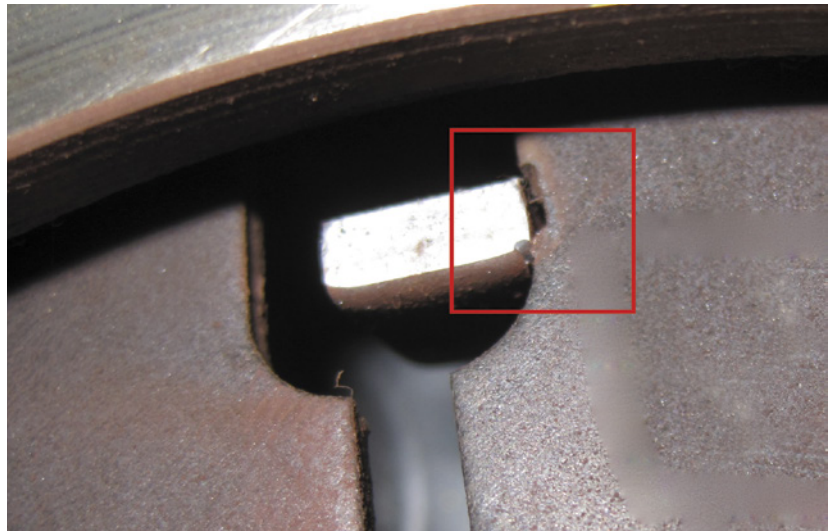
Bild 5 zeigt beispielhaft eine Tellerfeder, die sich aufgrund mangelhafter Schwingungsisolierung der Kurbelwelle, bis zum Anschlag innerhalb des Kupplungsgehäuses verdreht und eingearbeitet hat. Das Schadensbild wurde durch einen defekten Dämpfer der Kurbelwellenriemenscheibe verursacht. In diesem Fall ist es von Vorteil, einen neuen Dämpfer zu montieren.

Bild 5: Bei einer Schädigung der Tellerfeder sollte der Dämpfer der Kurbelwellenriemenscheibe mit erneuert werden

Zusätzlich sollte beim Austausch der Kupplung die Tellerfeder der bisher verwendeten Druckplatte auf Beschädigungen geprüft werden.
